NOTE D'INFORMATION DU CTMNC

Murs doubles en pierre naturelle en situation sismique

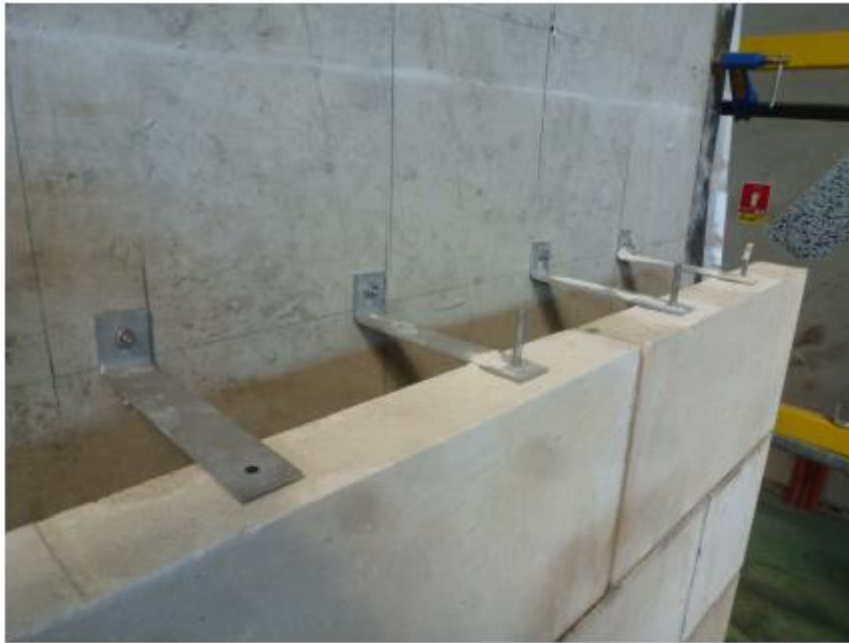
PHOTO PRISE EN COURS DE MONTAGE DU MUR DE PAREMENT TESTE

Pour l'élaboration de ces recommandations, le CTMNC a mené en octobre 2013 des essais au CSTB sur des murs de parement en pierre naturelle. D'une surface de 3.3 m², ces murs étaient constitués d'éléments en pierre de 0,6 x 0,3 x 0,08 m. L'épaisseur du vide entre le support et le mur de parement était de 16 cm. Les éléments en pierre étaient rendus solidaires du bâti d'essai par l'intermédiaire de plats en inox munis d'un ergot à une extrémité, chevillés au support à l'autre extrémité. Ces attaches, au nombre de quatre, étaient disposés à chacun des angles des éléments de maçonnerie. L'ergot intéressait à la fois l'élément de l'assise supérieur et l'élément de l'assise inférieure.

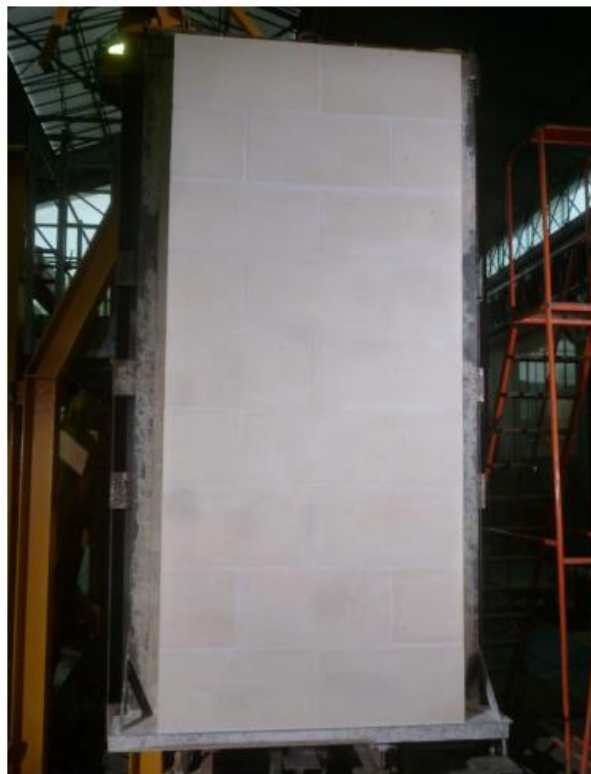
Photographie 6.3 : Vue d'ensemble de la maquette après l'essai

EXTRAIT DU RAPPORT D'ESSAI DU CSTB

Le mur a été soumis à des sollicitations sismiques perpendiculaires au plan du support (cas le plus défavorable pour ce système). Pour cela, le bâti a été excité perpendiculairement à son plan sous l'action d'un déplacement cyclique alterné imposé. Après 8 phases d'accélération successives et croissantes, balayant ainsi l'ensemble des accélérations sismiques rencontrées pour des projets en France métropolitaine, aucun dégât n'a été constaté sur le mur de parement.
